## Bunje (Novo Selo, Croatie). Chronique des activités archéologiques, 2019

# Bunje (Novo Selo, Croatie).

## Chronique des activités archéologiques, 2019

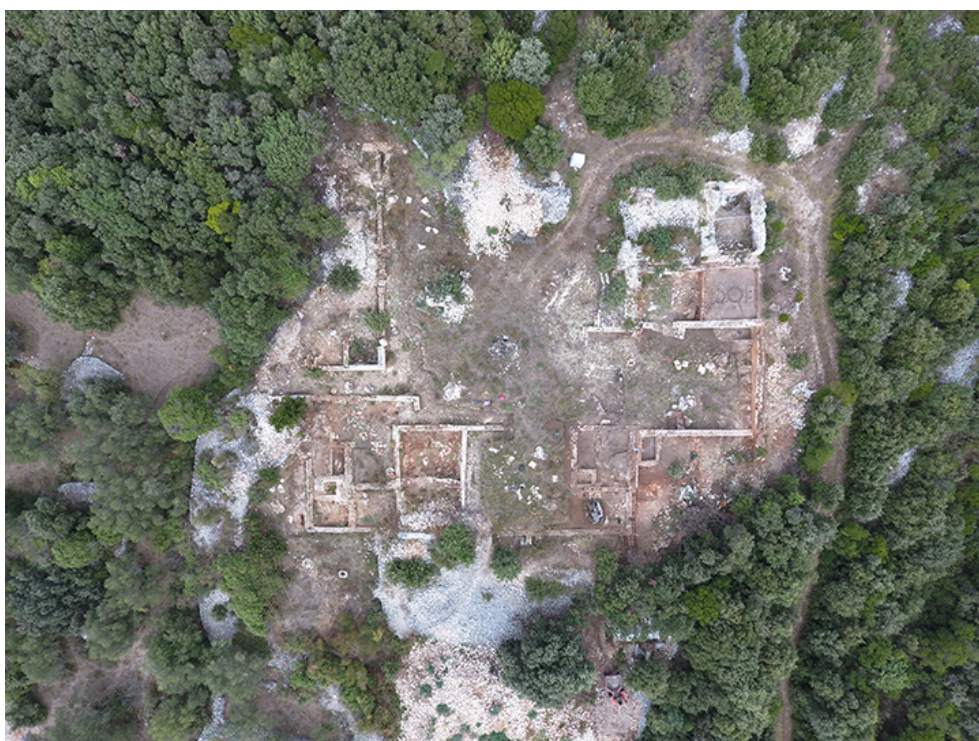
Fig. 2 – Vue du site par drone au début de la campagne.

- 8 Les objectifs de la campagne d'octobre étaient concentrés sur le secteur 6, qui ouvre sur la cour centrale et qui n'avait pas encore été dégagé, et sur la terrasse inférieure (secteur 4) qui a été identifiée à la fin de la campagne précédente (**fig. 2-3**). L'objectif était notamment de saisir si cette terrasse est contemporaine de la terrasse supérieure et de déterminer la nature de son occupation (productive ou résidentielle).

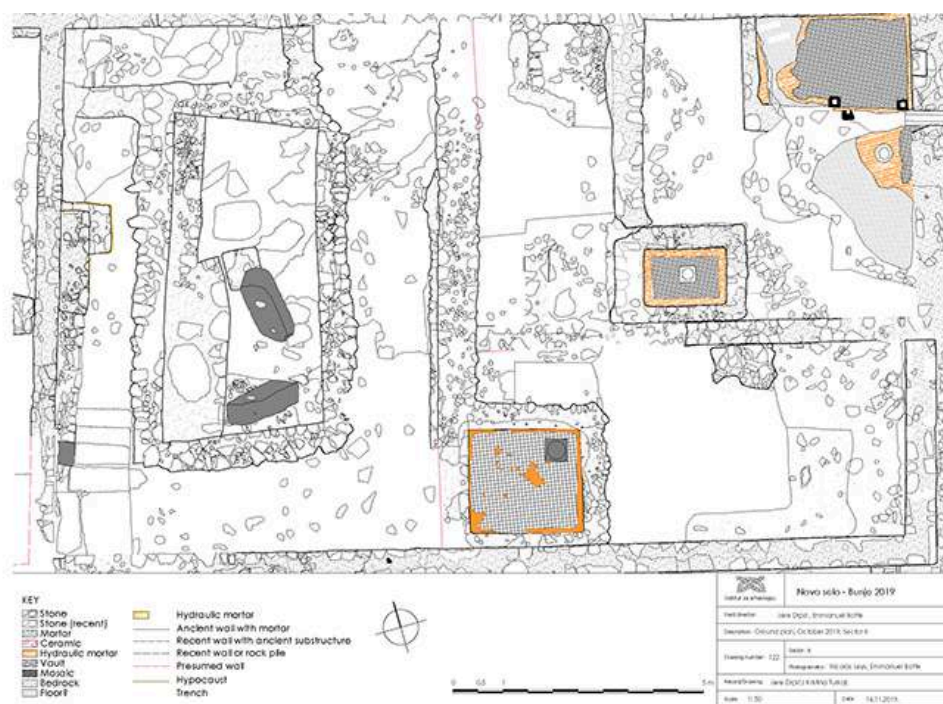
Fig. 4 – Plan du secteur 6 à la fin de la campagne.

- 10 De ce secteur nous ne connaissons que le moulin destiné à écraser les olives et un espace dans lequel se trouvaient un fouloir et un bassin. Ces structures représentaient moins de la moitié de la superficie du secteur 6, et il nous fallait donc comprendre l'organisation de cet espace ouvrant sur la cour centrale.

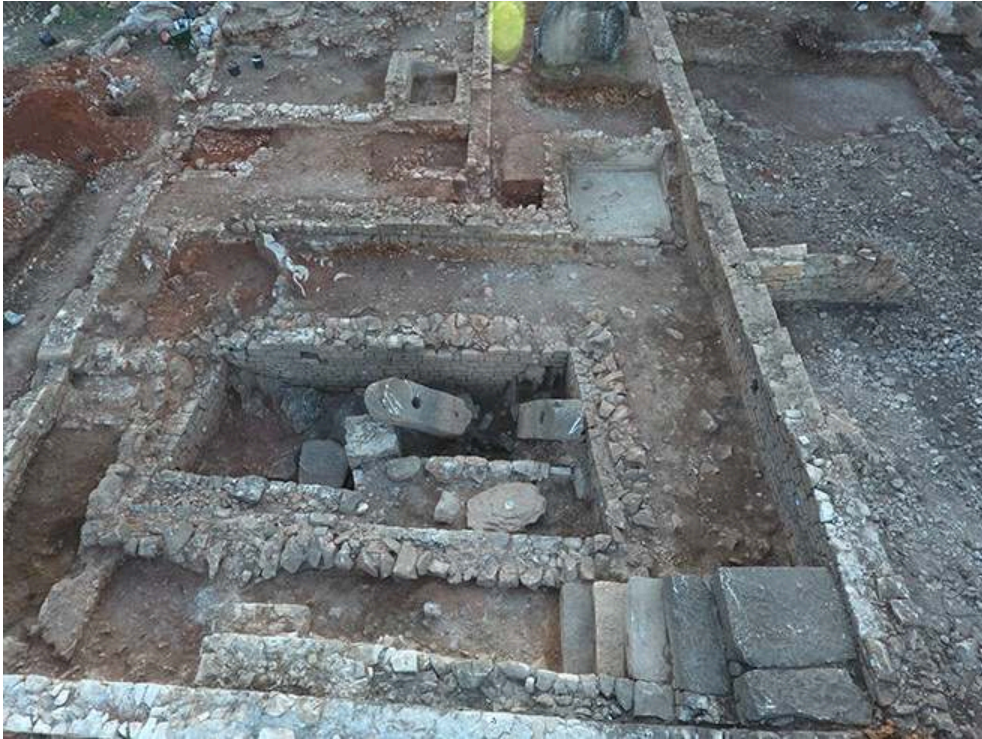
Fig. 5 – Vue depuis l'ouest de la fosse abritant les deux blocs de treuil et le bassin au-delà de la fosse.

- 12 Cette couche recouvrait une fosse bâtie dans laquelle deux grands piliers en calcaire étaient encore en place. Mesurant 2,20 m de hauteur, 0,60 m de large et 0,40 m de profondeur, ils correspondent aux blocs de treuil d'un grand pressoir à levier qui a malheureusement disparu. Le pressoir étant en général surélevé, il a dû être détruit lorsque les structures ont été arasées pour aménager une surface cultivable. De ce grand pressoir ne subsiste donc que la fosse de manipulation du levier et un bassin situé en contrebas, sur le flanc sud de l'espace où devait se trouver le pressoir (fig. 5-7). Ce bassin, comme tous ceux que nous avons mis au jour sur le site, a reçu un sol en mosaïque de tesselles blanches de calcaire. Dans ce sol est insérée une coupelle de vidange en calcaire, exactement comme le bassin voisin BS 6002. Comme se pose à chaque fois la question de la production de l'huile ou du vin sur le site, nous avons procédé à une série de prélèvements, d'une part sur la coupelle de vidange en calcaire et d'autre part sur les boudins d'étanchéité du bassin réalisés en béton de tuileau. Ils ont été confiés au Laboratoire Nicolas Garnier pour la réalisation d'analyses afin de déterminer si les marqueurs chimiques présents sont plutôt caractéristiques du jus de raisin ou des acides oléiques caractéristiques de l'huile d'olive, ou bien des deux comme cela est apparu sur d'autres structures de production sur le site.

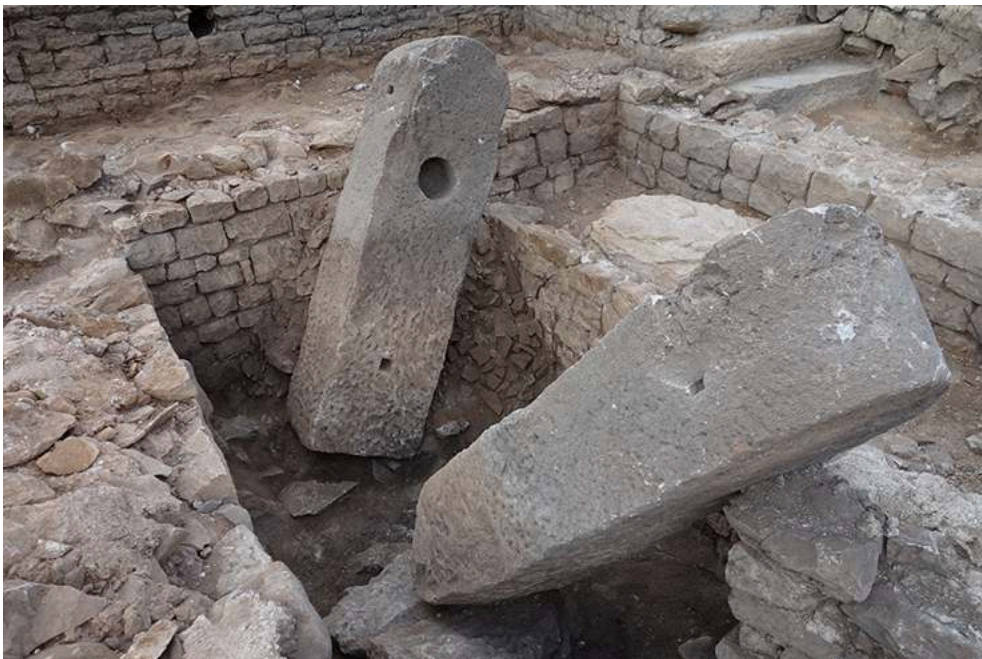
Fig. 6 – Vue depuis le Nord-Est des blocs de treuil du pressoir.

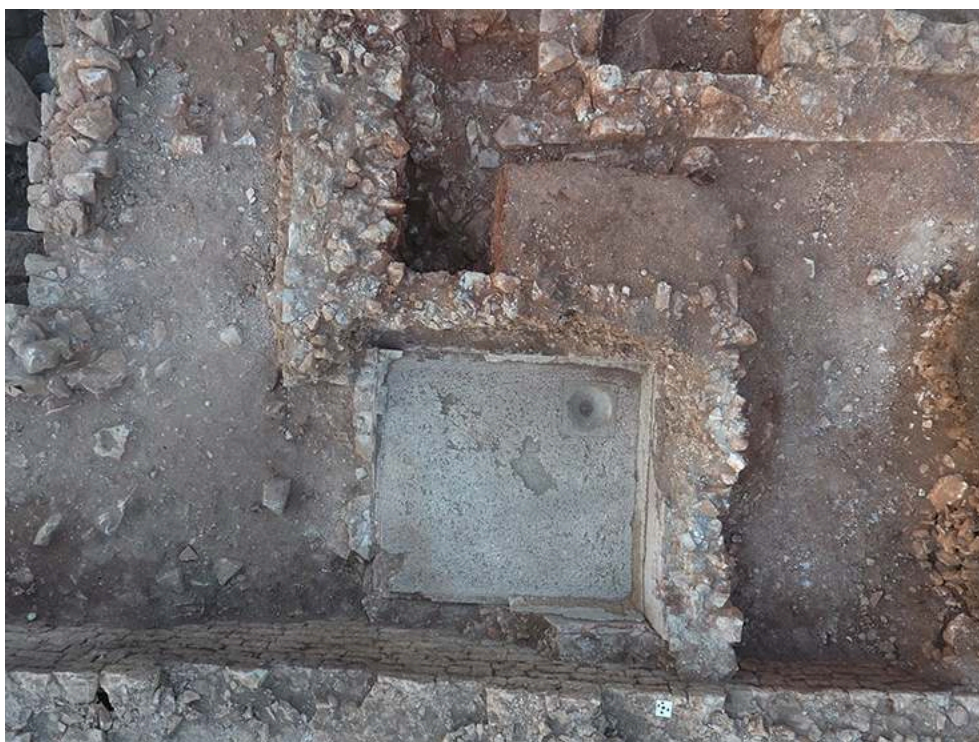
Fig. 7 – Vue du bassin récoltant le vin ou l’huile du pressoir aujourd’hui disparu.

- 13 La destination du pressoir, au vu des éléments qui nous sont parvenus, nous oriente plutôt vers la production d’huile d’olive que de vin. D’une part, la présence dans ce même espace d’un moulin (*trapetum*) destiné à écraser les olives avant de les amener au pressoir est un élément fort en ce sens. D’ailleurs son emplacement au sein de cet espace, au plus près de la zone surélevée où devait se trouver le pressoir, est également un élément en la faveur de cette destination. D’autre part, les autres sites où une fosse abritant deux grands blocs de treuil a été découverte sont systématiquement liés à la production d’huile. C’est notamment le cas sur le site de Kupinovic sur l’île voisine de Hvar (l’antique *Pharos*), où des blocs de mêmes dimensions et disposés de la même manière ont été découverts (**fig. 8**).

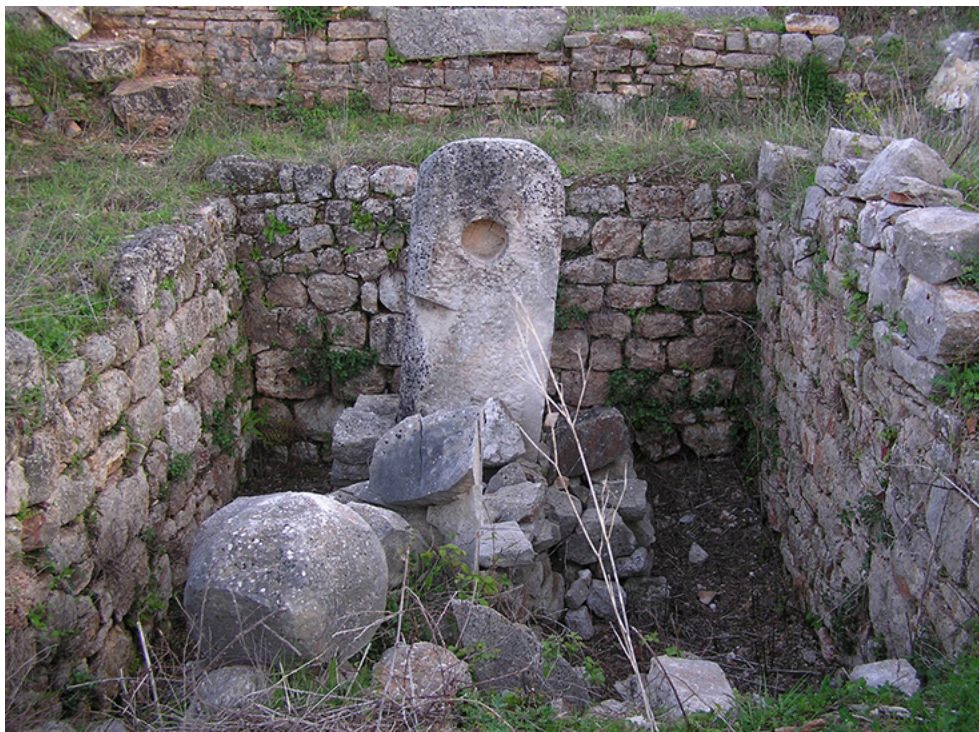
Fig. 8 – Vue de la fosse abritant les blocs de treuil de pressoir sur le site de Kupinovic, île de Hvar.

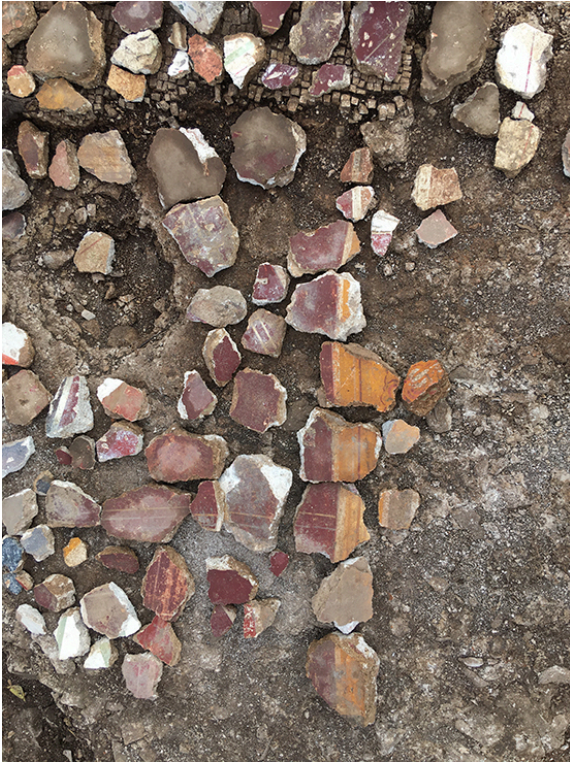
Fig. 9 – Vue des fragments d'enduits peints découverts dans les niveaux de destruction.

- 14 Le mobilier archéologique composant le comblement de la fosse des blocs de treuil nous a apporté de nombreuses informations sur sa nature et sa chronologie (US 6050, 6073 et 6074). Il comporte beaucoup de fragments d'enduits peints (fig. 9), des cailloux mais pas de blocs, une grande quantité de tuiles (*tegulae* et *imbrices*), beaucoup de faune et de mobilier céramique (fig. 10). Enfin plusieurs clous en fer complètent cet ensemble. La fourchette chronologique fournie par le mobilier céramique, essentiellement composé d'amphores africaines et orientales, ainsi que de vaisselle en sigillée elle aussi d'origines africaine et orientale, peut être établie entre la seconde moitié du V<sup>e</sup> siècle et le début du VI<sup>e</sup> siècle de notre ère. La composition de l'ensemble de ce mobilier nous incite à considérer qu'il correspond au démantèlement de la maison afin de récupérer des matériaux de construction. Cela expliquerait l'absence de moellons travaillés, récupérés systématiquement, ainsi que celle de tuiles complètes, qui ont dû elles aussi être récupérées. Cet ensemble est le premier que nous trouvons en place et qui permet de caler de manière à peu près certaine la période d'abandon, survenue forcément quelques années ou décennies plus tôt, et l'intense phase de récupération des matériaux de la villa.

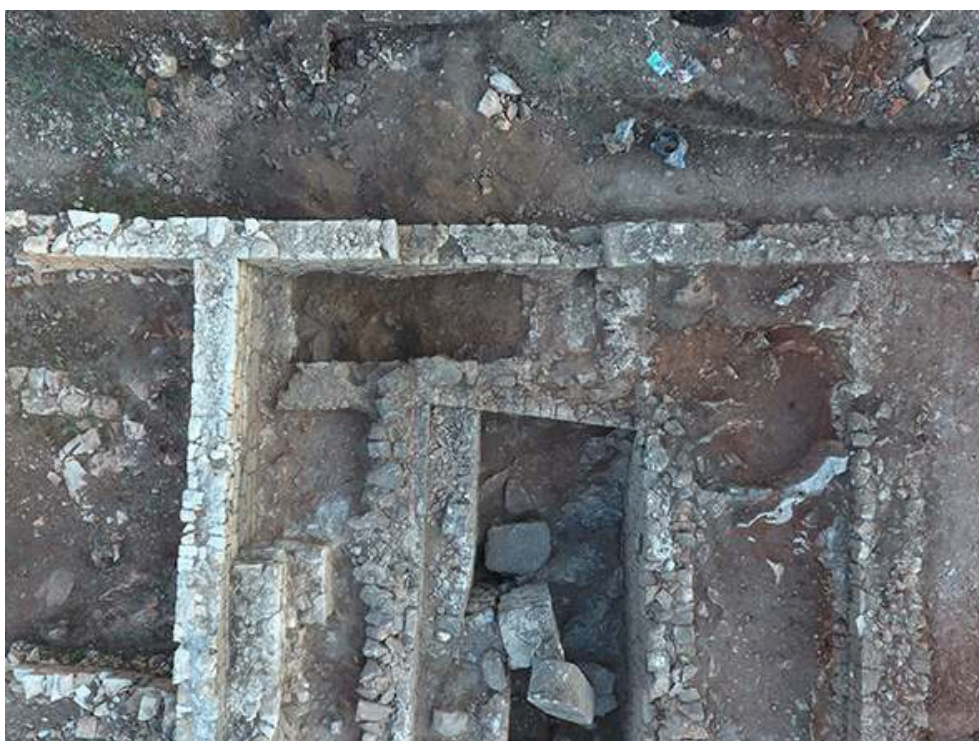
Fig. 11 – Vue par drone de l'angle nord-ouest du secteur 6 avec les murs arasés appartenant à une phase antérieure.

installation (**fig. 11-12**). Dans l'angle nord-ouest du secteur 6, nous avons pu fouiller plusieurs niveaux de sols fonctionnant avec deux murs arasés (MR 6090 et 6091). Le mobilier archéologique qui compose ces niveaux stratigraphiques est clairement le plus ancien que nous ayons découvert en place sur le site puisqu'il est datable du milieu du I<sup>er</sup> siècle de notre ère et de la seconde moitié de ce même siècle. Il est notamment composé de tuiles portant des estampilles d'ateliers impériaux appartenant aux empereurs Claude et Néron (**fig. 13-14**). On trouve également des gobelets en paroi fine de production adriatique ainsi que des fragments de bouteilles en verre qui semblent provenir des ateliers d'Aquilée et qui sont produites durant la seconde moitié du I<sup>er</sup> siècle de notre ère.

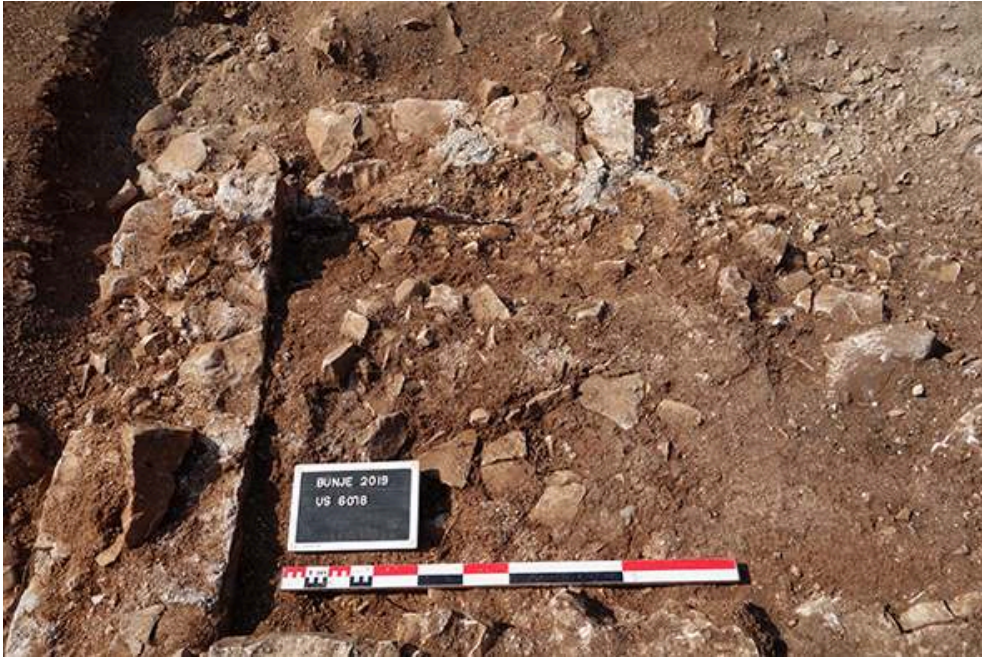
Fig. 12 – Vue depuis l'est des murs arasés MR 6006 et 6078, comblés par l'US 6078.

- 16 Dans le niveau US 6078 qui comble l'espace entre les murs arasés MR 6006 et 6078, nous avons découvert peu de mobilier mais celui-ci est riche d'informations car il s'agit de fragments d'un gobelet en céramique à paroi fine ainsi que de céramique dite à vernis rouge pompéien. Cette découverte est très intéressante car elle illustre à la fois un profil chronologique mais également culturel. En effet, ce type de céramique est produit en Campanie du I<sup>er</sup> siècle avant notre ère au I<sup>er</sup> siècle après J.-C., et il est assez peu répandu dans l'Adriatique orientale. Il s'agit de *patinae*, des plats à cuire revêtus d'un vernis rouge anti-adhérent qui permet d'effectuer des cuissons et notamment des fritures. Or cela constitue une des caractéristiques des modes de cuisson romains, ce qui nous incite à penser que les occupants de la première installation, comme nous le supposons, pourraient être des colons d'origine italienne.

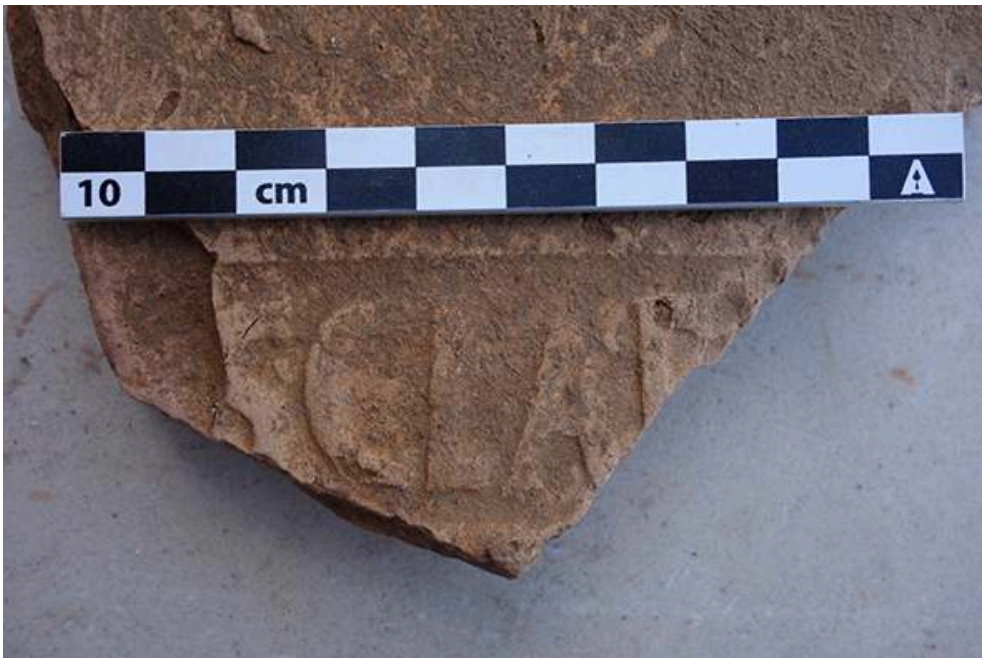
Fig. 13 – Timbre sur tuile provenant d'un atelier de production propriété de l'empereur Néron (timbre complet : [NERONI]S.CLA.P[AN]).

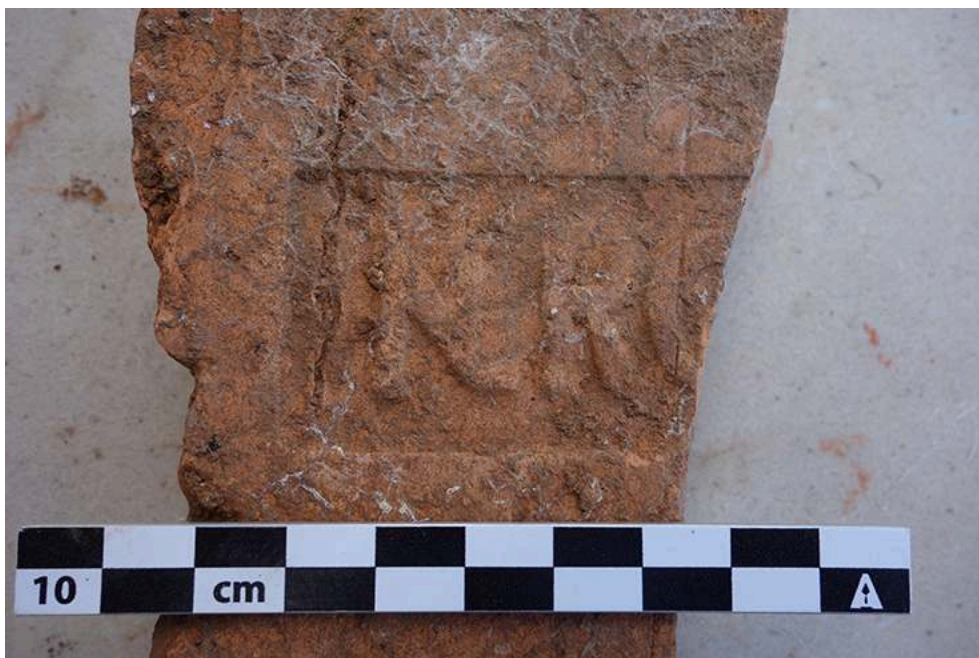
Fig. 14 – Timbre sur tuile provenant d'un atelier de production propriété de l'empereur Néron (timbre complet : NERO[NIS.CLA.PAN]).

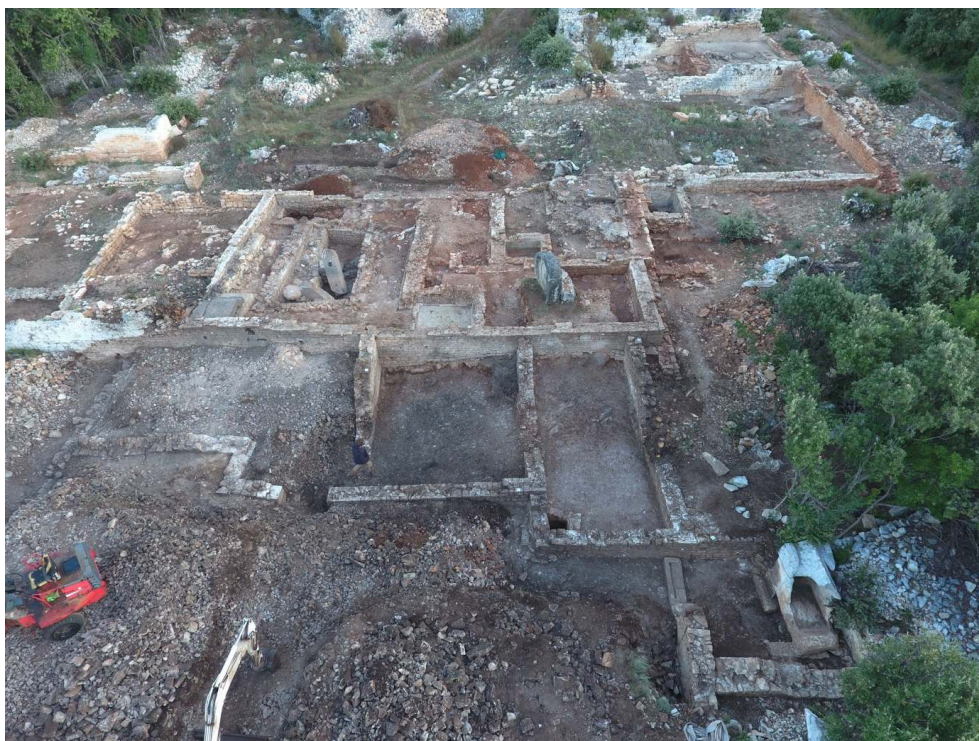
Fig. 16 – Vue depuis le sud des pièces de la terrasse inférieure.

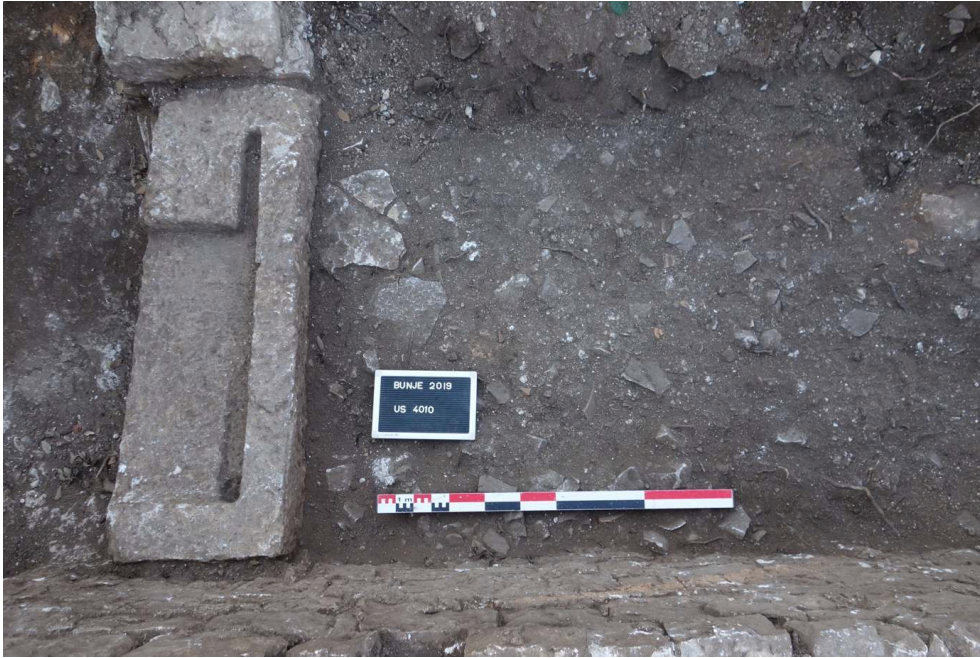
Fig. 17 – Vue de détail du seuil de la pièce au sarcophage, et du sol contemporain SL 4010.

- 18 Bien que l'état de conservation de cette terrasse ne soit pas à la hauteur de nos espérances, surtout du point de vue de la stratigraphie, nous avons quand même pu réaliser plusieurs observations. Si nous l'avions déjà supposé lors d'une précédente campagne, il est désormais clair que la pièce dans laquelle se trouve le sarcophage (secteur 3, SP 3004) existe bien avant l'installation de ce dernier. Il apparaît en effet très clairement que le mur MR 3014, qui ferme cet espace à l'ouest, a été coupé pour faire passer le sarcophage, et que l'on a ensuite installé un nouveau seuil, de forme très particulière (fig. 17), et rebouché l'espace entre le seuil et le mur coupé avec un mur (MR 3015) (fig. 18). Dans l'espace qui se trouve devant cette pièce, nous avons suivi un niveau de sol qui semble le dernier en place, caractérisé par un niveau d'éclats de calcaire de moyennes et grandes dimensions, disposés à plat (SL 4010). Nous avons pu suivre ce niveau sur quelques mètres et il semble caractériser le sol d'un espace extérieur, indiquant peut-être la présence d'une cour desservant les pièces que nous avons dégagées sur les côtés nord et est.

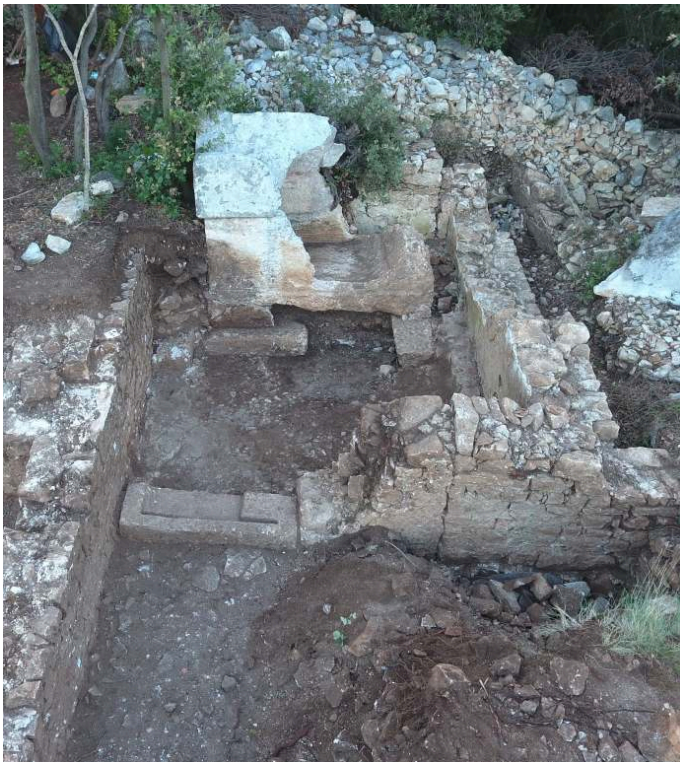
Fig. 18 – Vue depuis l'ouest de la pièce au sarcophage (secteur 3) et de son mur MR 3014 coupé pour faire passer le sarcophage.

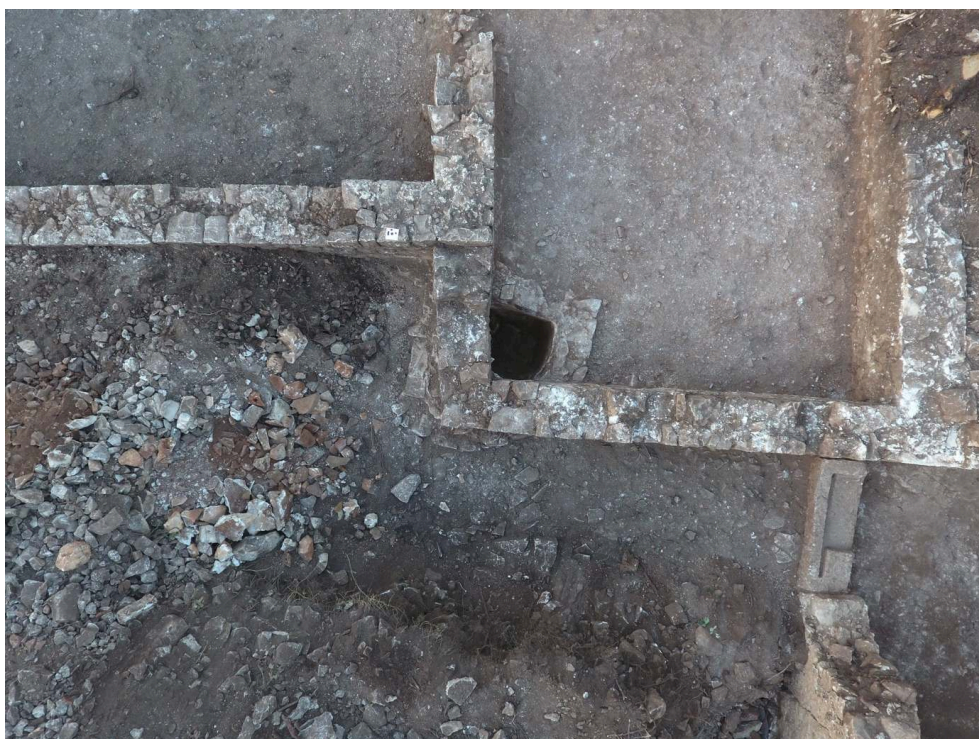
- 19 Enfin, une structure bâtie (BS 4005) est apparue sous l'angle formé par les murs MR 4022 et 4032 (fig. 19). De forme semi-circulaire, elle est construite en pierre calcaire

et revêtue à l'intérieur d'un béton de tuileau. Elle mesure 1,20 × 1,50 m, et est conservée sur 1 m de hauteur. Le fond de cette structure est lui aussi tapissé de béton de tuileau. Notre première hypothèse était qu'il pouvait s'agir d'un puits, mais la présence du fond en béton de tuileau nous oriente clairement vers un bassin dont la présence à cet emplacement et la fonction ne sont pas encore déterminées. Il faut espérer que les dégagements de la prochaine campagne puissent nous apporter plus d'éléments de réponse, bien que sa présence nous permette d'ores et déjà de comprendre qu'il y avait dans cette terrasse des structures antérieures à son aménagement avec les murs aujourd'hui visibles.

Fig. 19 – Vue par drone du bassin BS 4005, sous les murs MR 4022 et 4032.

- 20 Ce bassin était comblé par un important remblai comportant beaucoup de céramiques, mais malheureusement aucune forme n'a pu être déterminée car il n'y avait aucun fragment de bord ou de fond caractéristique.

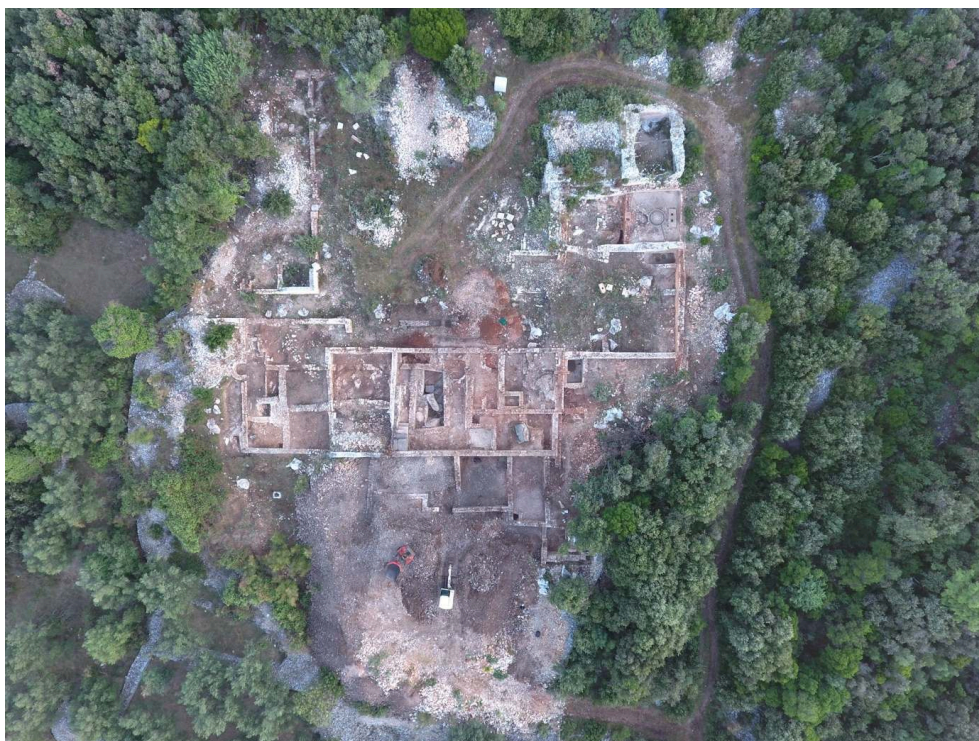
Fig. 20 – Vue par drone de la villa de Bunje à la fin de la campagne de fouilles.
