Bunje (Novo Selo, Croatie). Chronique des activités archéologiques, 2019

Emmanuel Botte, Audrey Bertrand, Jere Drpić, Kristina Jelinčić, Bastien Lemaire, Nicolas Leys, Alexia Rosak, Florian Huvet, Antoine Boisson et Léo Cagnard

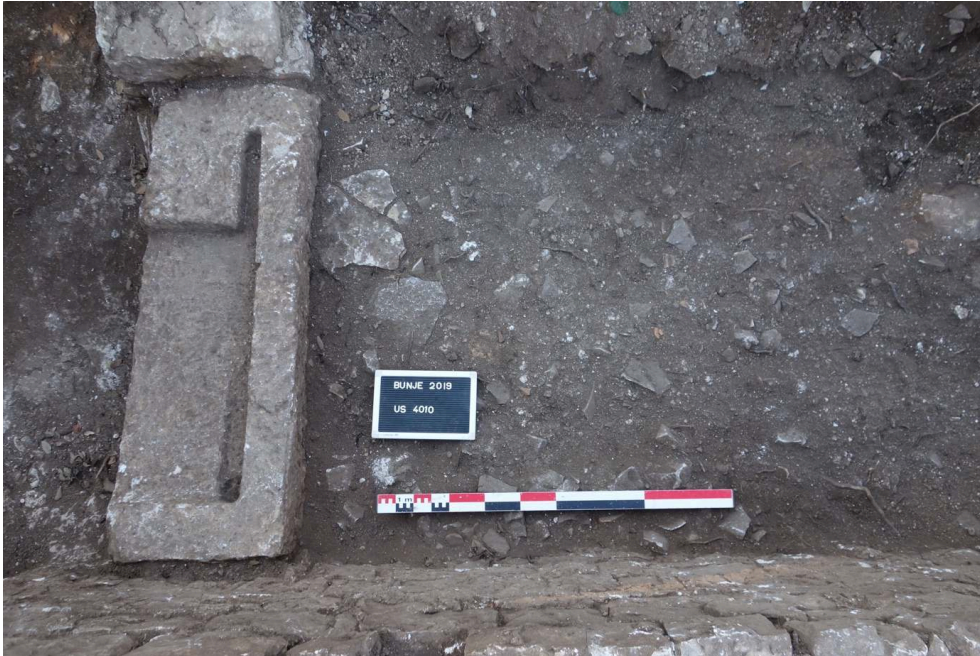
Fig. 17 – Vue de détail du seuil de la pièce au sarcophage, et du sol contemporain SL 4010.

- 18 Bien que l'état de conservation de cette terrasse ne soit pas à la hauteur de nos espérances, surtout du point de vue de la stratigraphie, nous avons quand même pu réaliser plusieurs observations. Si nous l'avions déjà supposé lors d'une précédente campagne, il est désormais clair que la pièce dans laquelle se trouve le sarcophage (secteur 3, SP 3004) existe bien avant l'installation de ce dernier. Il apparaît en effet très clairement que le mur MR 3014, qui ferme cet espace à l'ouest, a été coupé pour faire passer le sarcophage, et que l'on a ensuite installé un nouveau seuil, de forme très particulière (fig. 17), et rebouché l'espace entre le seuil et le mur coupé avec un mur (MR 3015) (fig. 18). Dans l'espace qui se trouve devant cette pièce, nous avons suivi un niveau de sol qui semble le dernier en place, caractérisé par un niveau d'éclats de calcaire de moyennes et grandes dimensions, disposés à plat (SL 4010). Nous avons pu suivre ce niveau sur quelques mètres et il semble caractériser le sol d'un espace extérieur, indiquant peut-être la présence d'une cour desservant les pièces que nous avons dégagées sur les côtés nord et est.

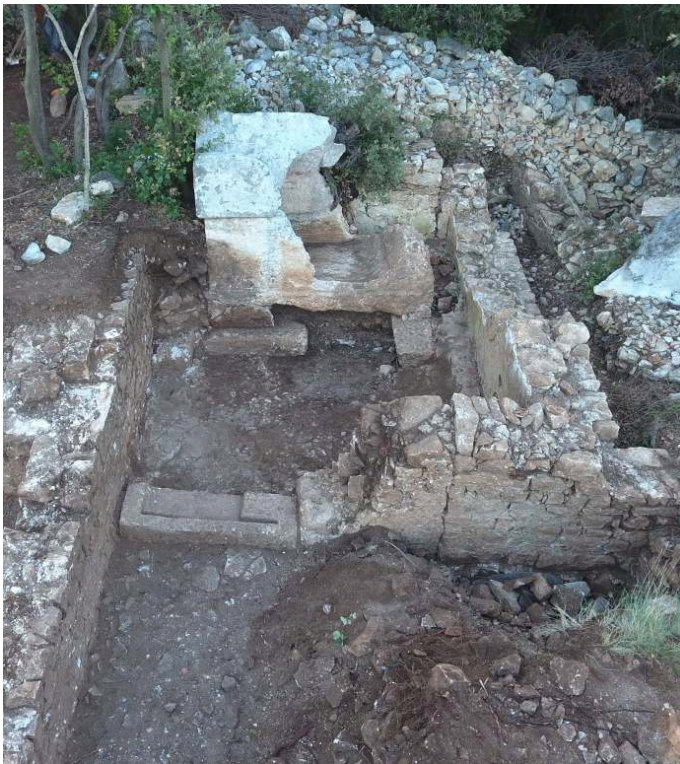
Fig. 18 – Vue depuis l'ouest de la pièce au sarcophage (secteur 3) et de son mur MR 3014 coupé pour faire passer le sarcophage.
