## Bunje (Novo Selo, Croatie). Chronique des activités archéologiques, 2019

# Bunje (Novo Selo, Croatie).

## Chronique des activités archéologiques, 2019

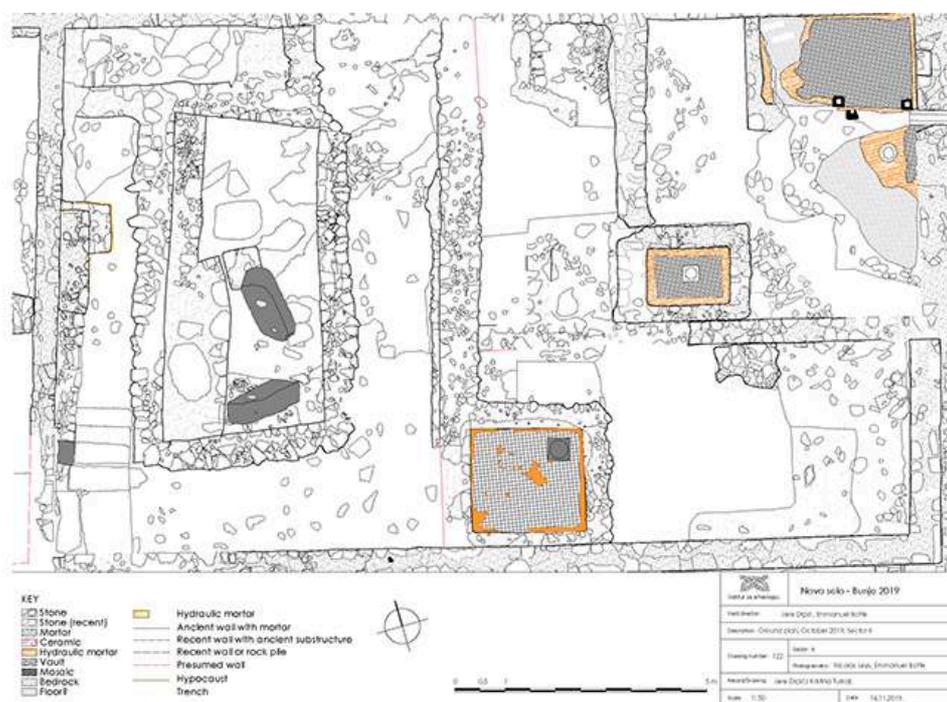
Fig. 4 – Plan du secteur 6 à la fin de la campagne.

### Secteur 6 (fig. 4)

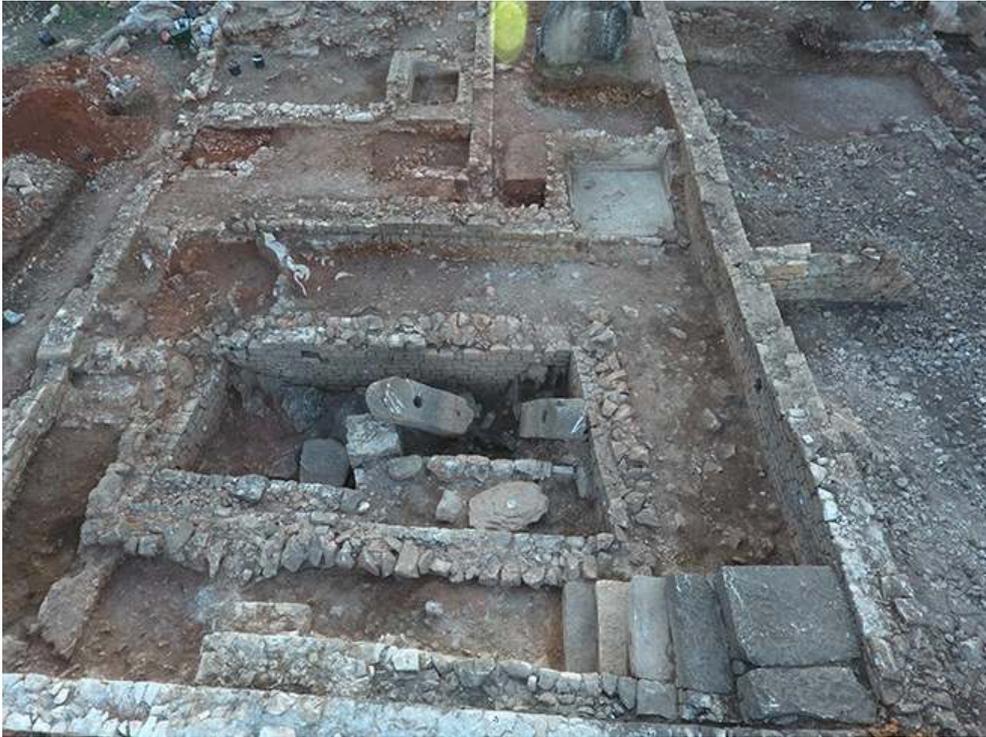
Fig. 5 – Vue depuis l'ouest de la fosse abritant les deux blocs de treuil et le bassin au-delà de la fosse.

- 12 Cette couche recouvrait une fosse bâtie dans laquelle deux grands piliers en calcaire étaient encore en place. Mesurant 2,20 m de hauteur, 0,60 m de large et 0,40 m de profondeur, ils correspondent aux blocs de treuil d'un grand pressoir à levier qui a malheureusement disparu. Le pressoir étant en général surélevé, il a dû être détruit lorsque les structures ont été arasées pour aménager une surface cultivable. De ce grand pressoir ne subsiste donc que la fosse de manipulation du levier et un bassin situé en contrebas, sur le flanc sud de l'espace où devait se trouver le pressoir (fig. 5-7). Ce bassin, comme tous ceux que nous avons mis au jour sur le site, a reçu un sol en mosaïque de tesselles blanches de calcaire. Dans ce sol est insérée une coupelle de vidange en calcaire, exactement comme le bassin voisin BS 6002. Comme se pose à chaque fois la question de la production de l'huile ou du vin sur le site, nous avons procédé à une série de prélèvements, d'une part sur la coupelle de vidange en calcaire et d'autre part sur les boudins d'étanchéité du bassin réalisés en béton de tuileau. Ils ont été confiés au Laboratoire Nicolas Garnier pour la réalisation d'analyses afin de déterminer si les marqueurs chimiques présents sont plutôt caractéristiques du jus de raisin ou des acides oléiques caractéristiques de l'huile d'olive, ou bien des deux comme cela est apparu sur d'autres structures de production sur le site.

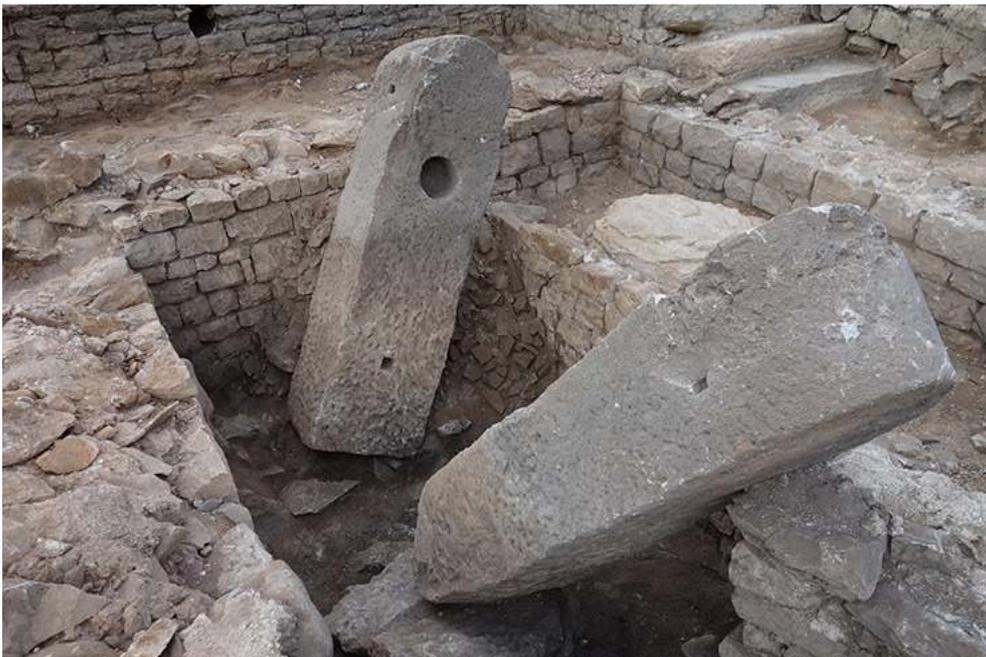
Fig. 6 – Vue depuis le Nord-Est des blocs de treuil du pressoir.

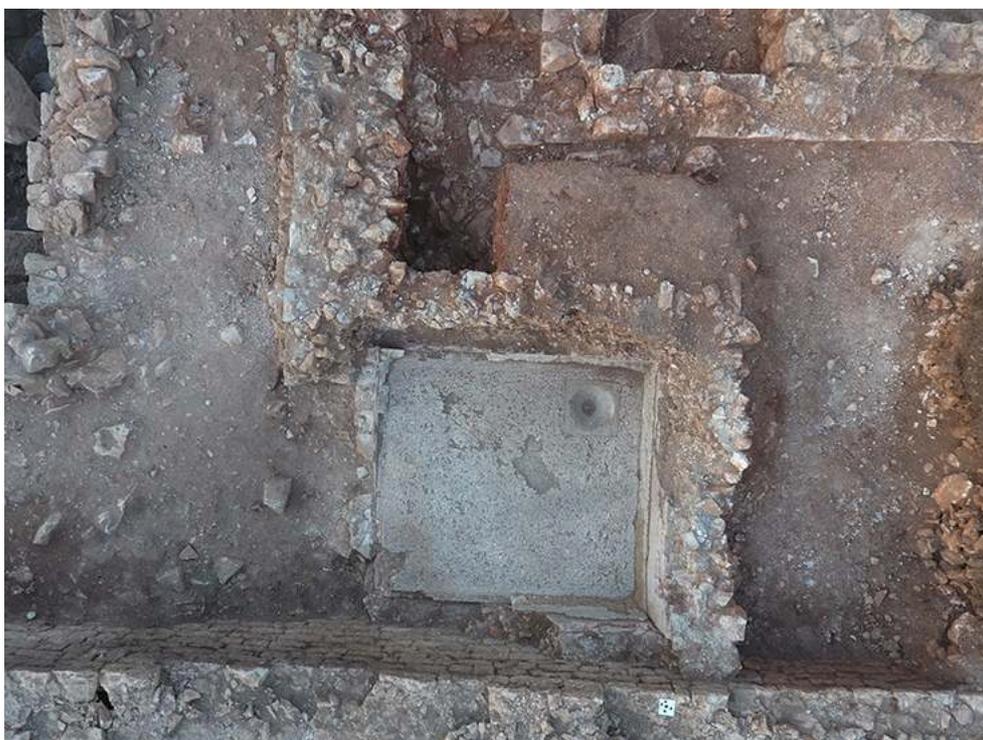
Fig. 7 – Vue du bassin récoltant le vin ou l’huile du pressoir aujourd’hui disparu.

- 13 La destination du pressoir, au vu des éléments qui nous sont parvenus, nous oriente plutôt vers la production d’huile d’olive que de vin. D’une part, la présence dans ce même espace d’un moulin (*trapetum*) destiné à écraser les olives avant de les amener au pressoir est un élément fort en ce sens. D’ailleurs son emplacement au sein de cet espace, au plus près de la zone surélevée où devait se trouver le pressoir, est également un élément en la faveur de cette destination. D’autre part, les autres sites où une fosse abritant deux grands blocs de treuil a été découverte sont systématiquement liés à la production d’huile. C’est notamment le cas sur le site de Kupinovic sur l’île voisine de Hvar (l’antique *Pharos*), où des blocs de mêmes dimensions et disposés de la même manière ont été découverts (**fig. 8**).

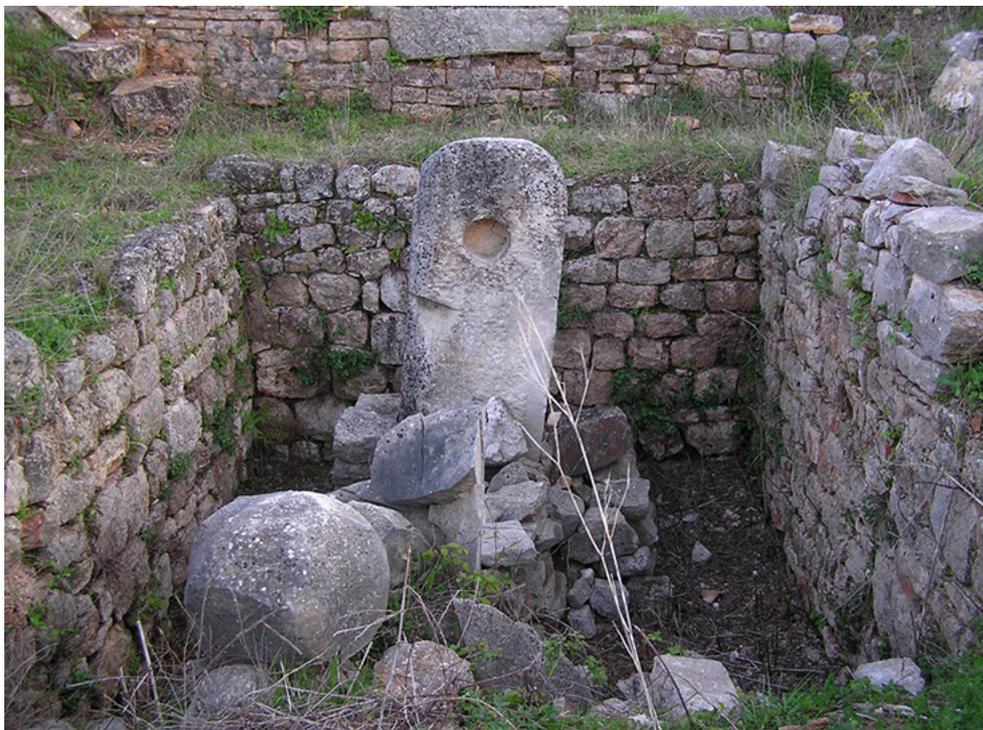
Fig. 8 – Vue de la fosse abritant les blocs de treuil de pressoir sur le site de Kupinovic, île de Hvar.

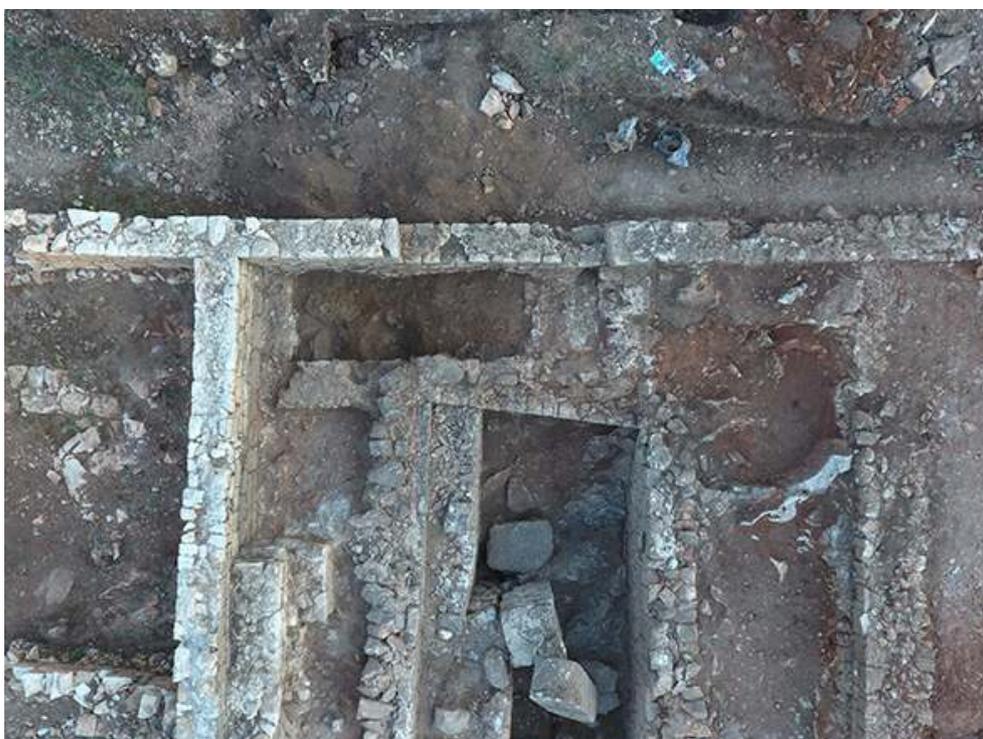
Fig. 11 – Vue par drone de l'angle nord-ouest du secteur 6 avec les murs arasés appartenant à une phase antérieure.

installation (**fig. 11-12**). Dans l'angle nord-ouest du secteur 6, nous avons pu fouiller plusieurs niveaux de sols fonctionnant avec deux murs arasés (MR 6090 et 6091). Le mobilier archéologique qui compose ces niveaux stratigraphiques est clairement le plus ancien que nous ayons découvert en place sur le site puisqu'il est datable du milieu du I<sup>er</sup> siècle de notre ère et de la seconde moitié de ce même siècle. Il est notamment composé de tuiles portant des estampilles d'ateliers impériaux appartenant aux empereurs Claude et Néron (**fig. 13-14**). On trouve également des gobelets en paroi fine de production adriatique ainsi que des fragments de bouteilles en verre qui semblent provenir des ateliers d'Aquilée et qui sont produites durant la seconde moitié du I<sup>er</sup> siècle de notre ère.

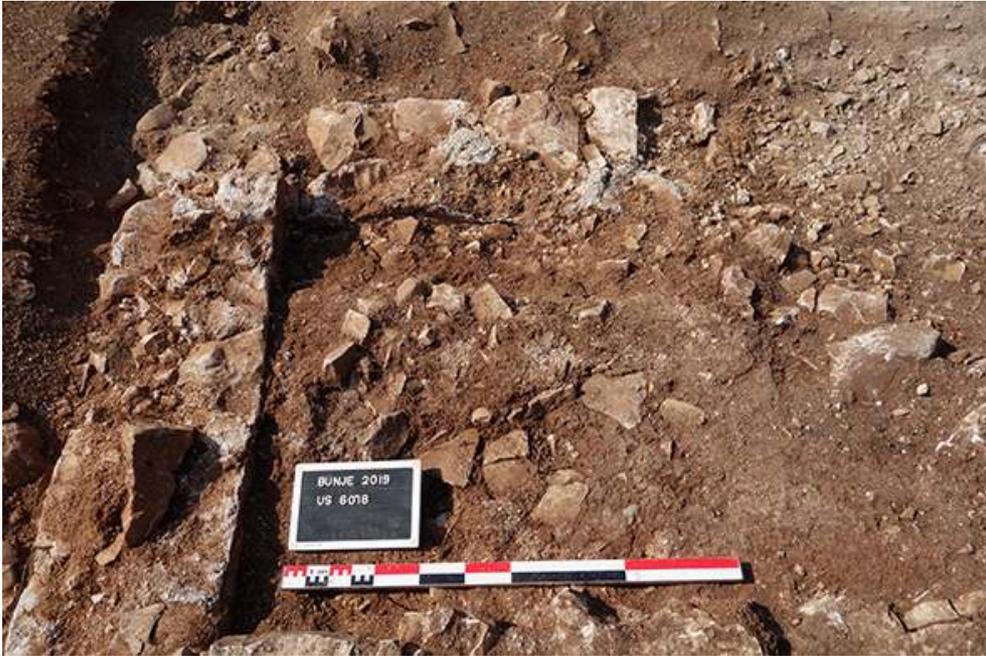
Fig. 12 – Vue depuis l'est des murs arasés MR 6006 et 6078, comblés par l'US 6078.

- 16 Dans le niveau US 6078 qui comble l'espace entre les murs arasés MR 6006 et 6078, nous avons découvert peu de mobilier mais celui-ci est riche d'informations car il s'agit de fragments d'un gobelet en céramique à paroi fine ainsi que de céramique dite à vernis rouge pompéien. Cette découverte est très intéressante car elle illustre à la fois un profil chronologique mais également culturel. En effet, ce type de céramique est produit en Campanie du I<sup>er</sup> siècle avant notre ère au I<sup>er</sup> siècle après J.-C., et il est assez peu répandu dans l'Adriatique orientale. Il s'agit de *patinae*, des plats à cuire revêtus d'un vernis rouge anti-adhérent qui permet d'effectuer des cuissons et notamment des fritures. Or cela constitue une des caractéristiques des modes de cuisson romains, ce qui nous incite à penser que les occupants de la première installation, comme nous le supposons, pourraient être des colons d'origine italienne.

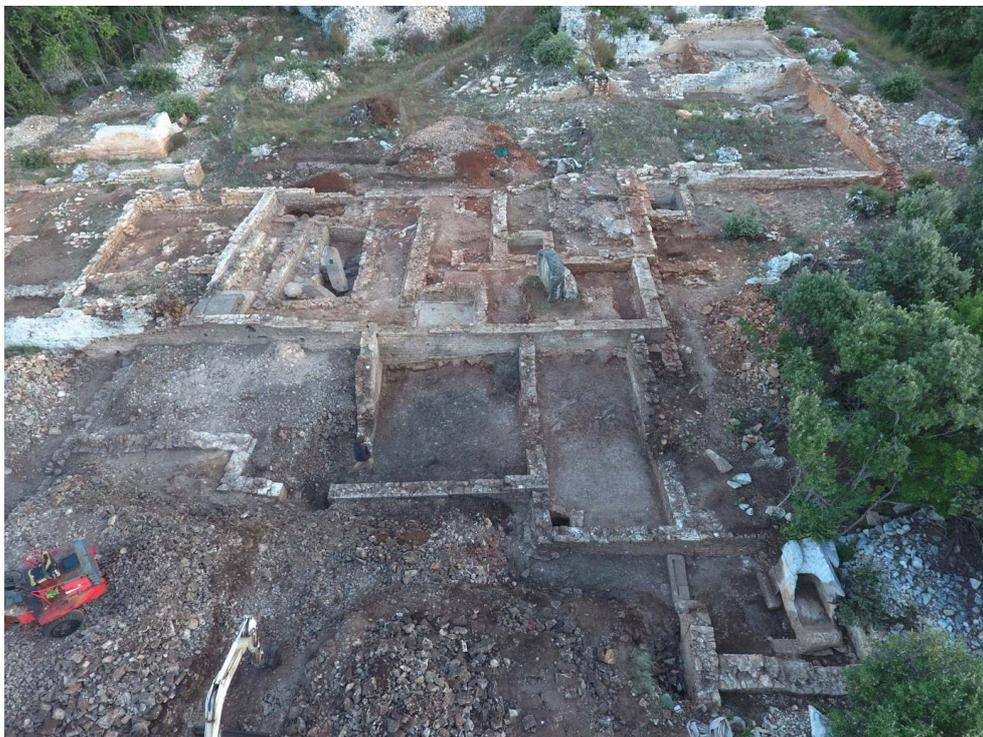
Fig. 16 – Vue depuis le sud des pièces de la terrasse inférieure.

- 17 Lors de la campagne précédente, nous avons mis au jour le départ d'un mur (MR 7023) appuyé au mur méridional du secteur 6 (MR 6009). Nous en avons alors déduit qu'il existait une terrasse inférieure, dont l'organisation et la chronologie restaient à définir. Nous avons donc consacré une partie de la campagne au dégagement de cette terrasse. Les résultats en sont pour le moment mitigés car nous avons surtout passé l'essentiel du temps à vider les pièces qui étaient remplies de pierres sur parfois plus de deux mètres de hauteur. Il en ressort, dans l'état actuel de conservation, plusieurs pièces presque totalement vides de mobilier, ce qui pour le moment rend la datation de ces espaces délicate (fig. 16). Néanmoins le fait qu'aucune structure de production ou de stockage ne soit présente nous amène à envisager l'hypothèse que cette terrasse ait eu uniquement, ou en tout cas principalement, une vocation résidentielle.

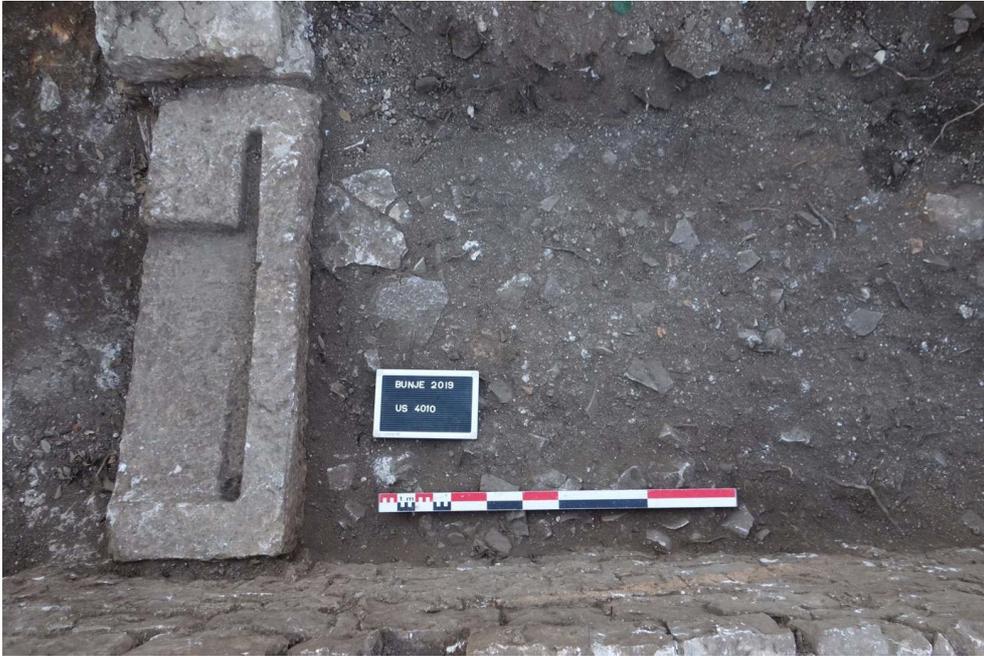
Fig. 17 – Vue de détail du seuil de la pièce au sarcophage, et du sol contemporain SL 4010.

- 18 Bien que l'état de conservation de cette terrasse ne soit pas à la hauteur de nos espérances, surtout du point de vue de la stratigraphie, nous avons quand même pu réaliser plusieurs observations. Si nous l'avions déjà supposé lors d'une précédente campagne, il est désormais clair que la pièce dans laquelle se trouve le sarcophage (secteur 3, SP 3004) existe bien avant l'installation de ce dernier. Il apparaît en effet très clairement que le mur MR 3014, qui ferme cet espace à l'ouest, a été coupé pour faire passer le sarcophage, et que l'on a ensuite installé un nouveau seuil, de forme très particulière (fig. 17), et rebouché l'espace entre le seuil et le mur coupé avec un mur (MR 3015) (fig. 18). Dans l'espace qui se trouve devant cette pièce, nous avons suivi un niveau de sol qui semble le dernier en place, caractérisé par un niveau d'éclats de calcaire de moyennes et grandes dimensions, disposés à plat (SL 4010). Nous avons pu suivre ce niveau sur quelques mètres et il semble caractériser le sol d'un espace extérieur, indiquant peut-être la présence d'une cour desservant les pièces que nous avons dégagées sur les côtés nord et est.

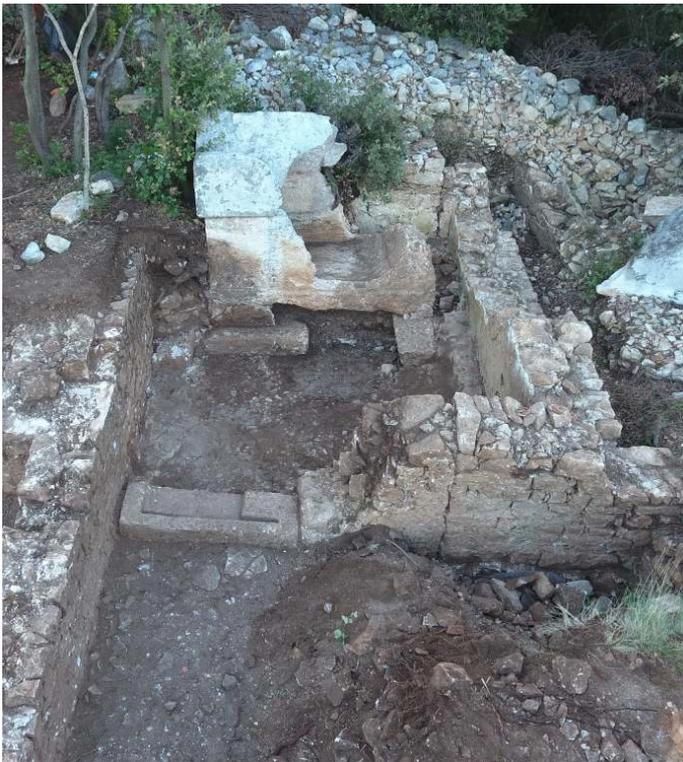
Fig. 18 – Vue depuis l'ouest de la pièce au sarcophage (secteur 3) et de son mur MR 3014 coupé pour faire passer le sarcophage.

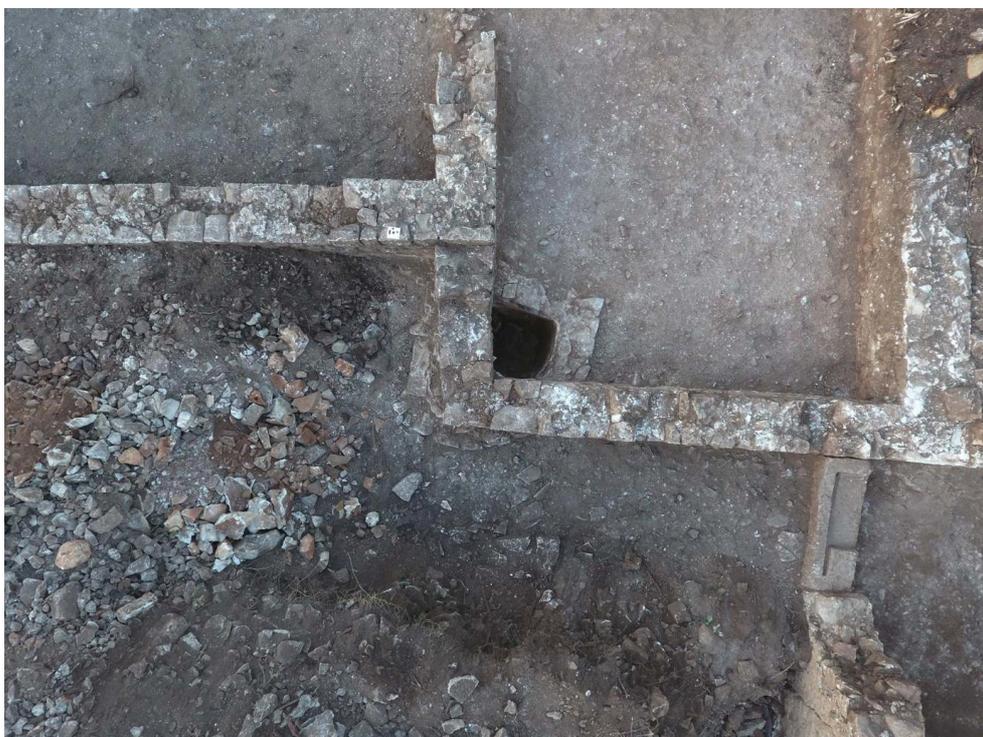
- 19 Enfin, une structure bâtie (BS 4005) est apparue sous l'angle formé par les murs MR 4022 et 4032 (fig. 19). De forme semi-circulaire, elle est construite en pierre calcaire

et revêtue à l'intérieur d'un béton de tuileau. Elle mesure 1,20 × 1,50 m, et est conservée sur 1 m de hauteur. Le fond de cette structure est lui aussi tapissé de béton de tuileau. Notre première hypothèse était qu'il pouvait s'agir d'un puits, mais la présence du fond en béton de tuileau nous oriente clairement vers un bassin dont la présence à cet emplacement et la fonction ne sont pas encore déterminées. Il faut espérer que les dégagements de la prochaine campagne puissent nous apporter plus d'éléments de réponse, bien que sa présence nous permette d'ores et déjà de comprendre qu'il y avait dans cette terrasse des structures antérieures à son aménagement avec les murs aujourd'hui visibles.

Fig. 19 – Vue par drone du bassin BS 4005, sous les murs MR 4022 et 4032.

- 20 Ce bassin était comblé par un important remblai comportant beaucoup de céramiques, mais malheureusement aucune forme n'a pu être déterminée car il n'y avait aucun fragment de bord ou de fond caractéristique.
