Bunje (Novo Selo, Croatie). Chronique des activités archéologiques, 2019

Bunje (Novo Selo, Croatie).

Chronique des activités archéologiques, 2019

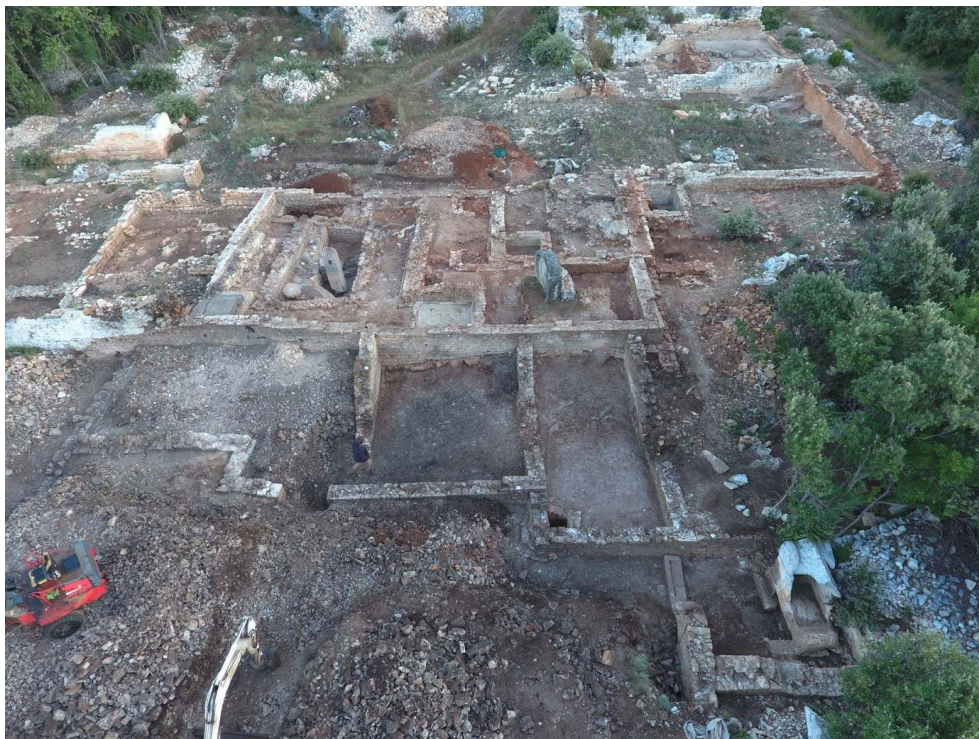
Fig. 16 – Vue depuis le sud des pièces de la terrasse inférieure.
